Teknisk notat

Ådalsparken. Tagboliger Screening for PCB, asbest og bly

24. juni 2011
Projekt: 18.1982.02

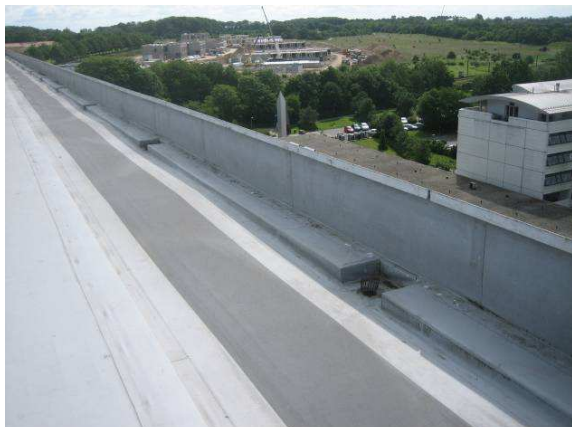
Foto 1: Prøve PCB 1 er udtaget af fuge langs kant af taget ved sydfacaden ml. opgang 25-29

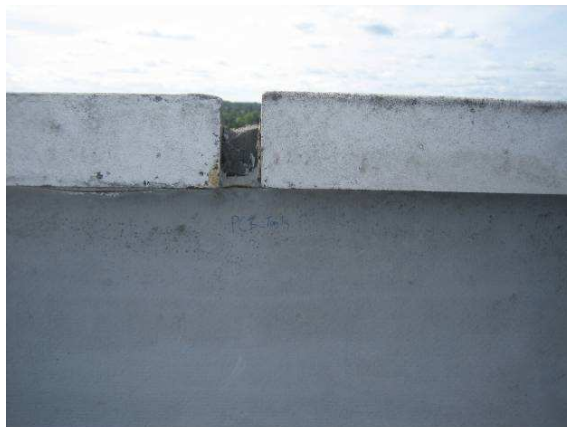
Foto 2: Prøve PCB 1 er udtaget som samleprøve af 3 delprøver, her delprøve PCB1a

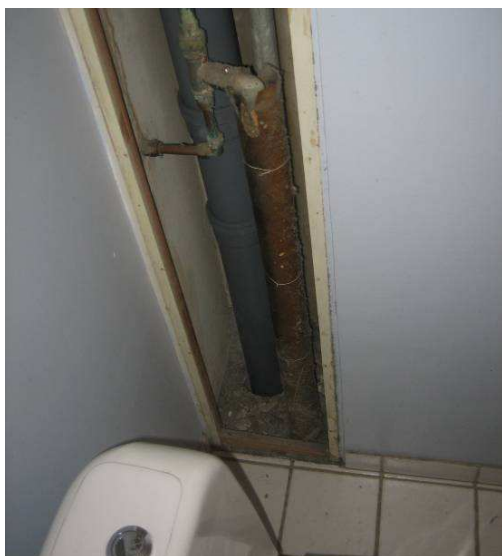
Foto 3: Prøve Asbest 1 er udtaget fra isolering om vandrør ved toilet i lejlighed 27, 7.tv

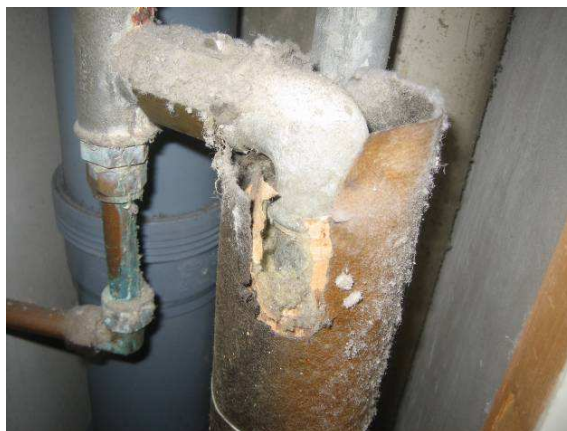
Foto 4: Prøve Asbest 1 er udtaget fra isolering om varmtvandsrør

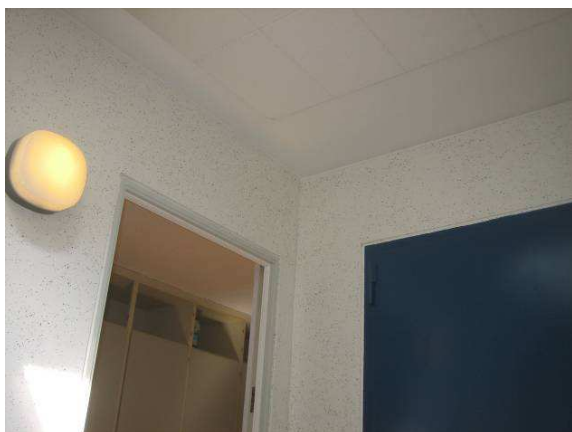
Foto 5: Placering af prøvetagningssted for prøve Asbest 2 i opgang ved lejl. 27,7.tv

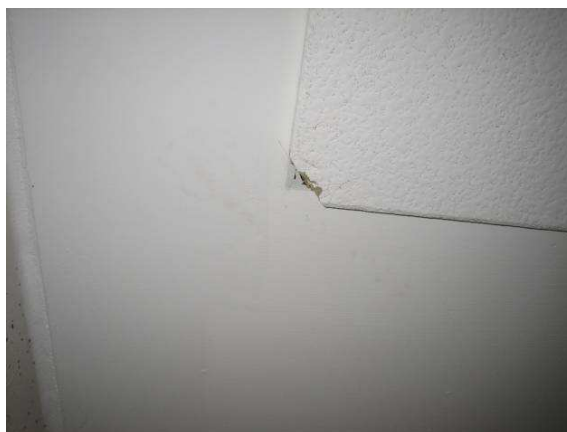
Foto 6: Prøve Asbest 2 er udtaget fra loftsplade i opgang ved lejl. 27,7.tv

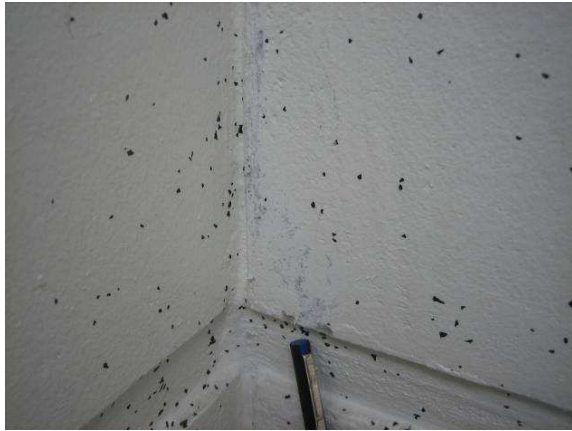
Foto 7: Prøve Bly 1 er udtaget af vægmaling ved repos ml. 6. og 7. etage i opgang 27

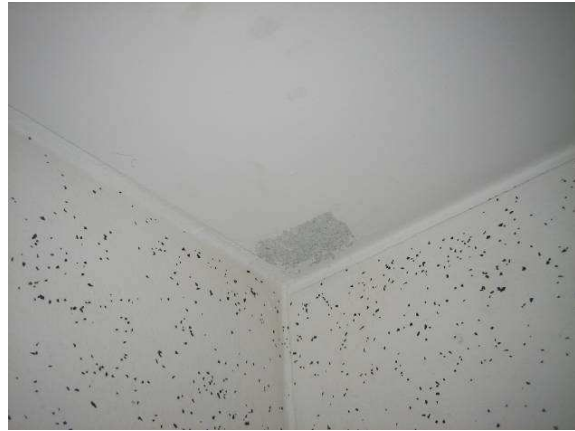
Foto 8: Prøve Bly 2 er udtaget af loftsmaling ved 7. etage i opgang 27

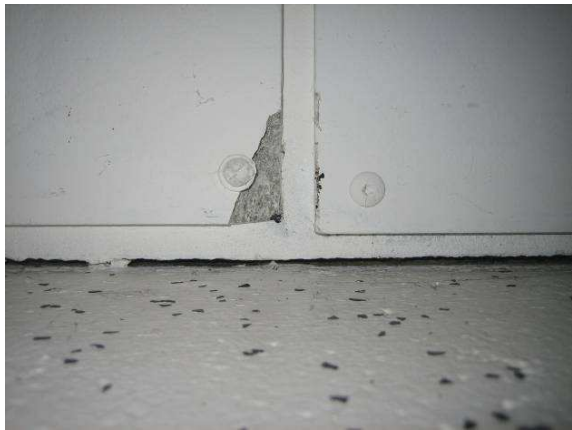
Ved undersøgelsen er der konstateret indhold af asbest i 2 ud af de 8 analyserede materialeprøver. Der således påvist asbest i loftsplader i viadukt og søjlegang under selve bygningen. De to forurenede prøver (Asbest 3 og 4) er udtaget fra loftsplader, der udgør langt hovedparten af alle loftsplader under bygningen. Der er ikke konstateret asbest i loftsplader under bygningen, som er i andre farvenuancer og materialer og som derfor vurderes at være opsat/udskiftet ifm. den løbende vedligehold af bygningen. Der er ligeledes ikke påvist asbest i rørisolering om vandrør samt i indendørs loftsplader i opgange.

Foto 9: Prøve Asbest 3 er udtaget af de hvidmalede loftsplader indendørs i viadukt under bygning ved opgang 27

Det vurderes derfor nødvendigt at foretage de nødvendige foranstaltninger ifht. at sikre arbejdsmiljø og korrekt bortskaffelse af bygningsmaterialer ved renoveringsarbejder der omfatter lofter i viadukt og søjlegang under bygningen.

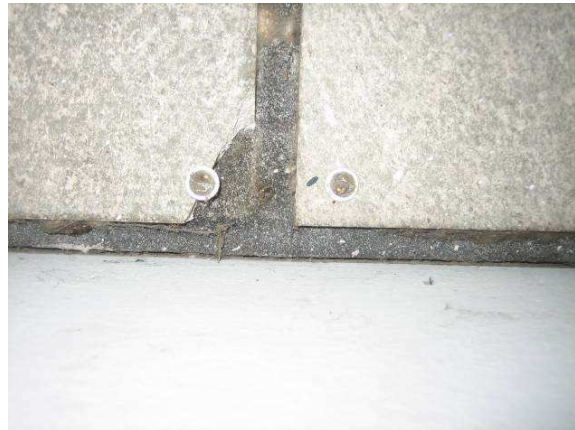
Foto 10: Prøve Asbest 4 er udtaget af grå loftsplade i viadukt under bygning ved opgang 27

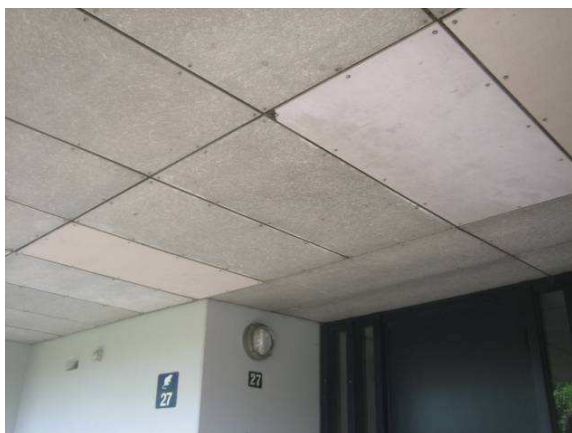
Foto 11: Forskellige loftsplader ved søjlegang under bygningens sydside

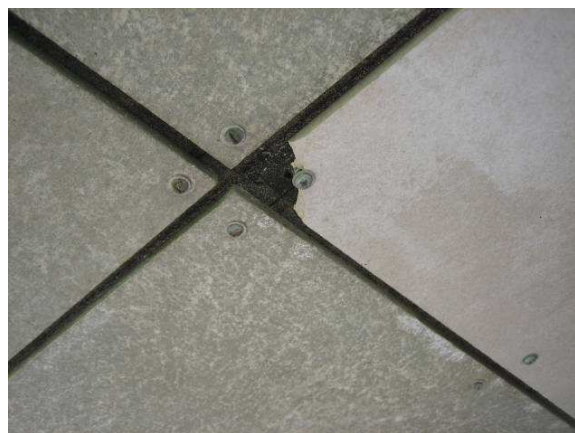
Foto 12: Prøve Asbest 5 af lysegrå loftsplade fra søjlegangen under bygning ved opgang 27

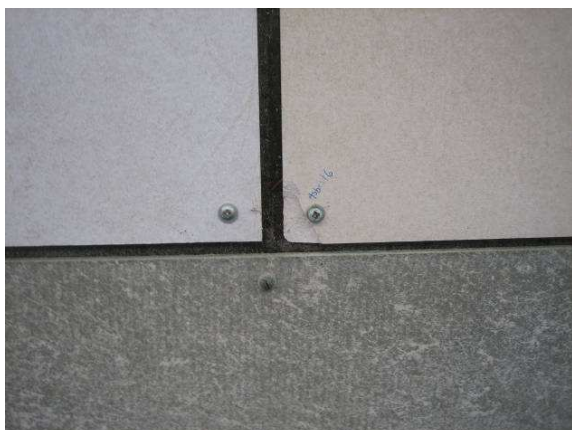
Foto 13: Prøve Asbest 6 af meget lysegrå loftsplade fra søjlegangen under bygning ved opgang 27

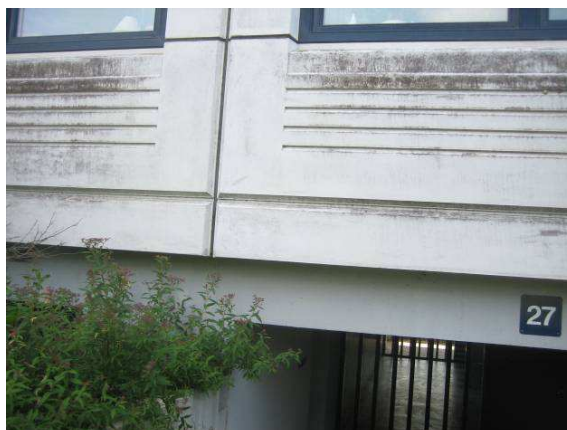
Foto 14: Facadefuger mellem facadeelementer på nordsiden af bygningen

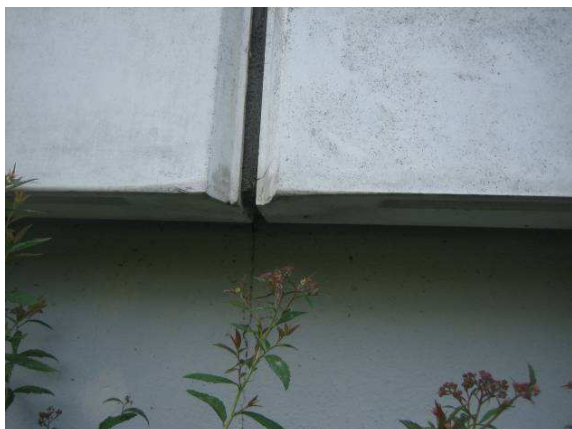
Under prøvetagningen af facadefuger fortalte en gartner på stedet at facaden var renoveret engang i starten af 1990'erne, hvilket er en periode hvor PCB var blevet forbudt i bygningsmaterialer. Dette bekræfter således at prøverne herfra ikke viser indhold af PCB.

Foto 15: Prøve PCB 2 er udtaget som samleprøve af 5 delprøver af facadefuger ved terræn på nordsiden ved opgang 11, 19, 27, 29 og 35

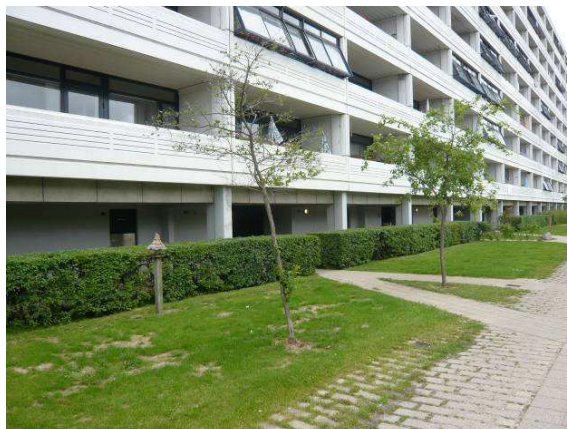
Foto 16: Sydsiden af bygningen

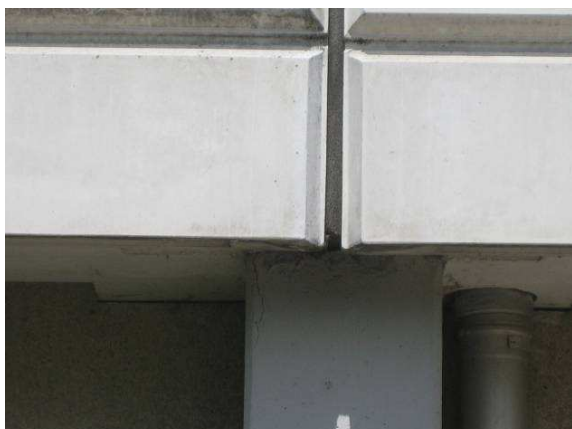
Foto 17: Prøve PCB 3 er udtaget som samleprøve af 5 delprøver af facadefuger nær terræn på sydsiden ved opgang 13, 25, 29, 37 og 41

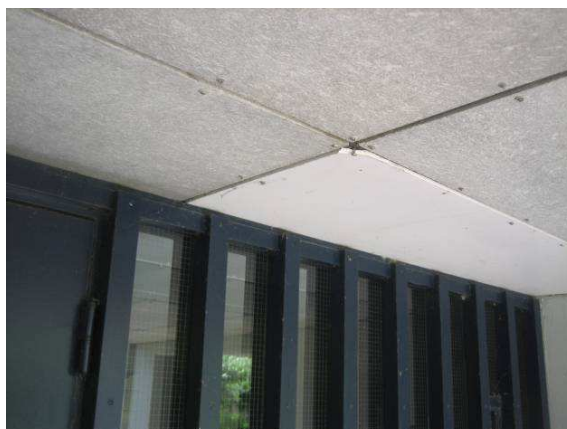
Foto 18: Prøve Asbest 7 er udtaget af hvid loftsloftsplade fra søjlegangen under bygningen ved opgang 23

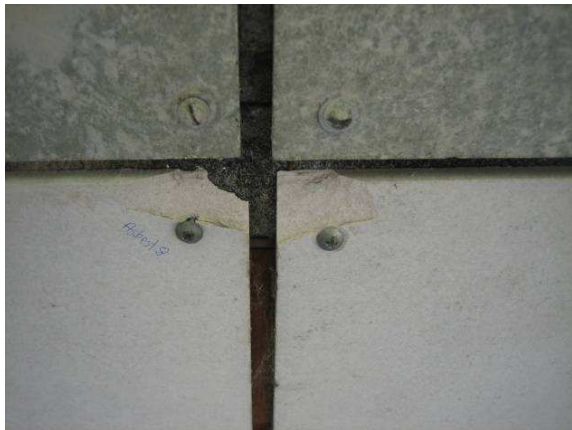
Foto 19: Prøve Asbest 8 er udtaget af hvidgrå loftsplade fra søjlegangen under bygningen ved opgang 27

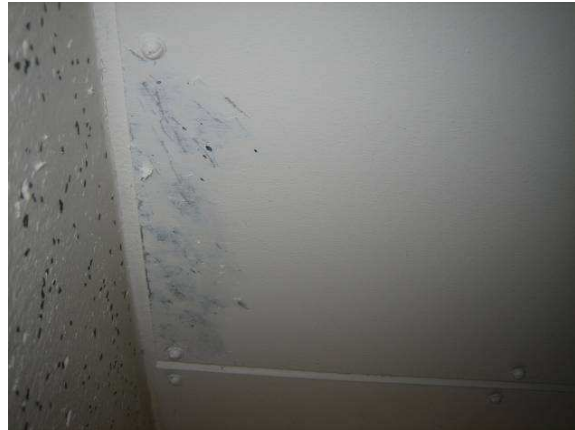
Foto 20: Prøve Bly 3 er udtaget fra loftsmaling indendørs i viadukt under bygningen ved opgang 29

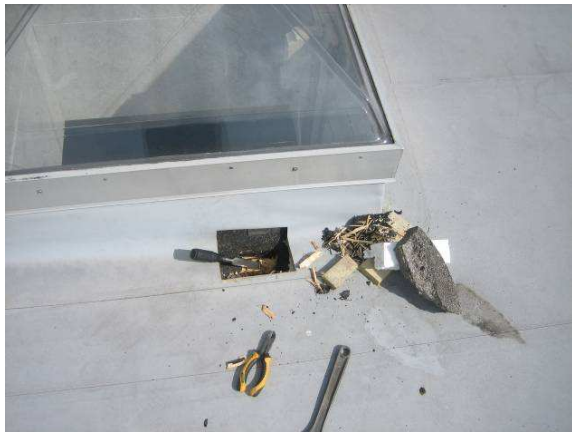
Foto 21: Undersøgelse af konstruktionsopbygningen af taget ved tagvindue i opgang 25

Prøvetagningsstederne blev lukket af for indtrængning af vand og lignende, dog er forseglingen på taget ved udførte huller til undersøgelse af tagkonstruktionen (foto 21 og 22 i bilag 1) ikke en permanent løsning, og en autoriseret håndværker bør reparere taget såfremt renoveringen ikke opstartes inden 6 måneder.

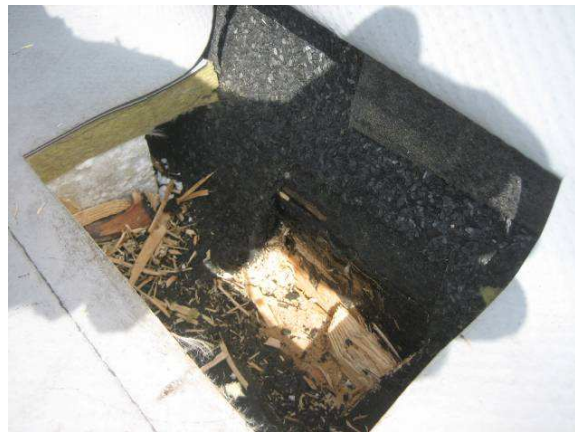
Foto 22: Øverste udgøres taget af en gummimembran. Herunder findes ca. 25 mm isolering af glasuld, underlagt af ca. 50 mm flamingo, som er lagt direkte på paptag. Under paptaget findes en trækonstruktion, som ikke blev gennembrudt ved undersøgelsen.
